# TRÍADE ENERGIAS RENOVÁVEIS S/A

## PLANO DE AÇÃO DE EMERGÊNCIA – PAE

### PCH NOVA MAURÍCIO

<b>Nº Documento:</b> HBR114-22-NM-PAE-REL001			<b>Nº Contrato/Lote:</b> HBR114-22	
2	25/01/23	REVISÃO DO ESTUDO DE RUPTURA	WLS/LAT/LFC	VLV
1	30/12/22	APROVADO	PFC / IMV	VLV
0	11/11/22	EMIÇÃO INICIAL	PFC / IMV	VLV
<b>Rev.</b>	<b>Data</b>	<b>Descrição da Revisão</b>	<b>Elaborado por</b>	<b>Aprovado por</b>

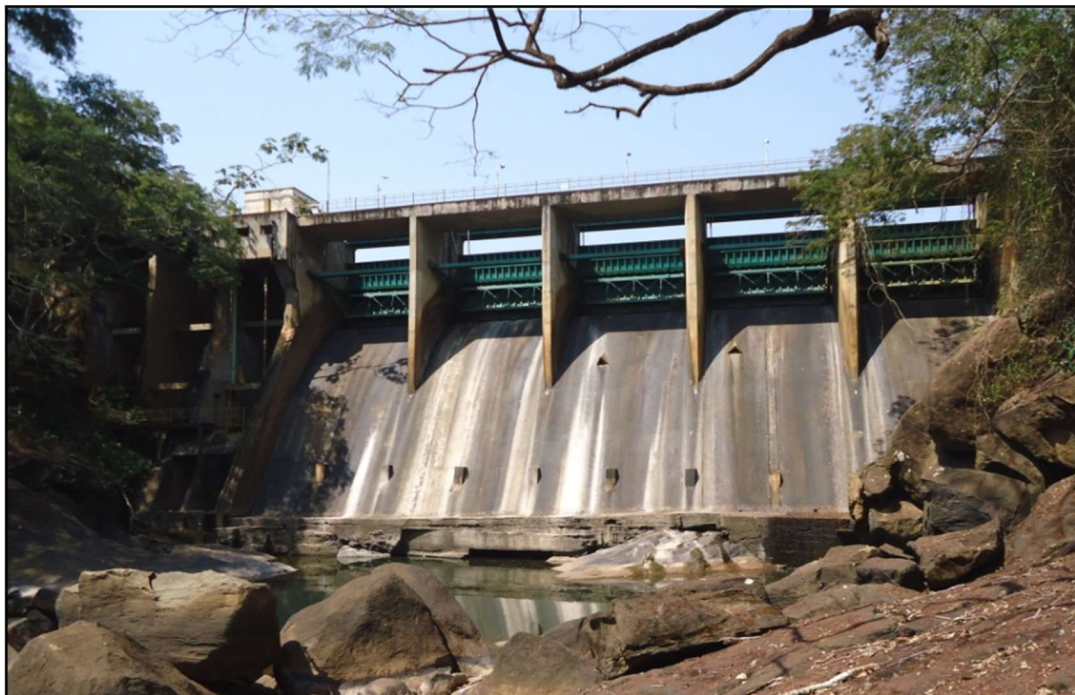
Figura 5.1 – Vista a jusante dos vãos do vertedor da barragem da PCH Nova Maurício.

O sistema extravasor deste barramento é composto por vertedouros de superfície livre com soleira creager com 5 vãos controlados por comportas tipo setor, com aproximadamente 8,70 m de largura e 5,37 m de altura, com crista na elevação 285,23 m, sobre os pilares do vertedouro foi implantada uma ponte com laje na El. 285,36 m. O sistema também conta com dois descarregadores de fundo, posicionados à direita do vertedouro, com soleira na El. 263,00 m, controlados por 2 comportas metálicas planas com dimensões de 1,00 x 1,00 m. Atualmente, os descarregadores de fundo encontram-se inoperantes. A Figura 5.1 apresenta a vista a jusante dos vãos do vertedor da barragem da PCH Nova Maurício.

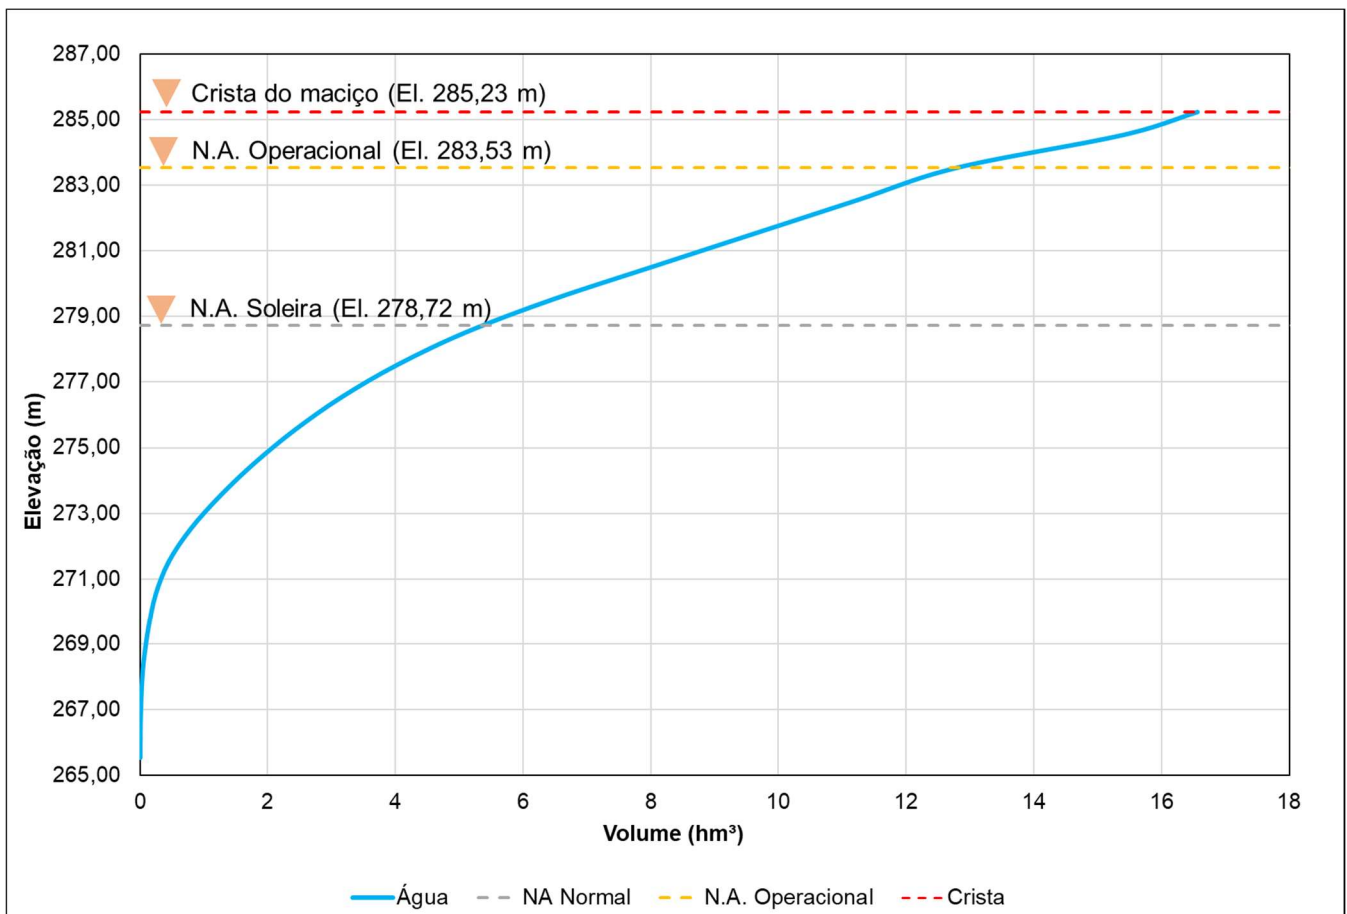
**Figura 5.3 - Curva cota x volume do reservatório da PCH Nova Maurício.**

Após atualização das referências das cotas conforme projeto AS IS, a curva cota-volume foi extrapolada linearmente até a elevação de ruptura.

A Figura 5.3 e a Tabela 5-3 apresentam a relação entre elevação e volume para o reservatório da PCH Nova Maurício.

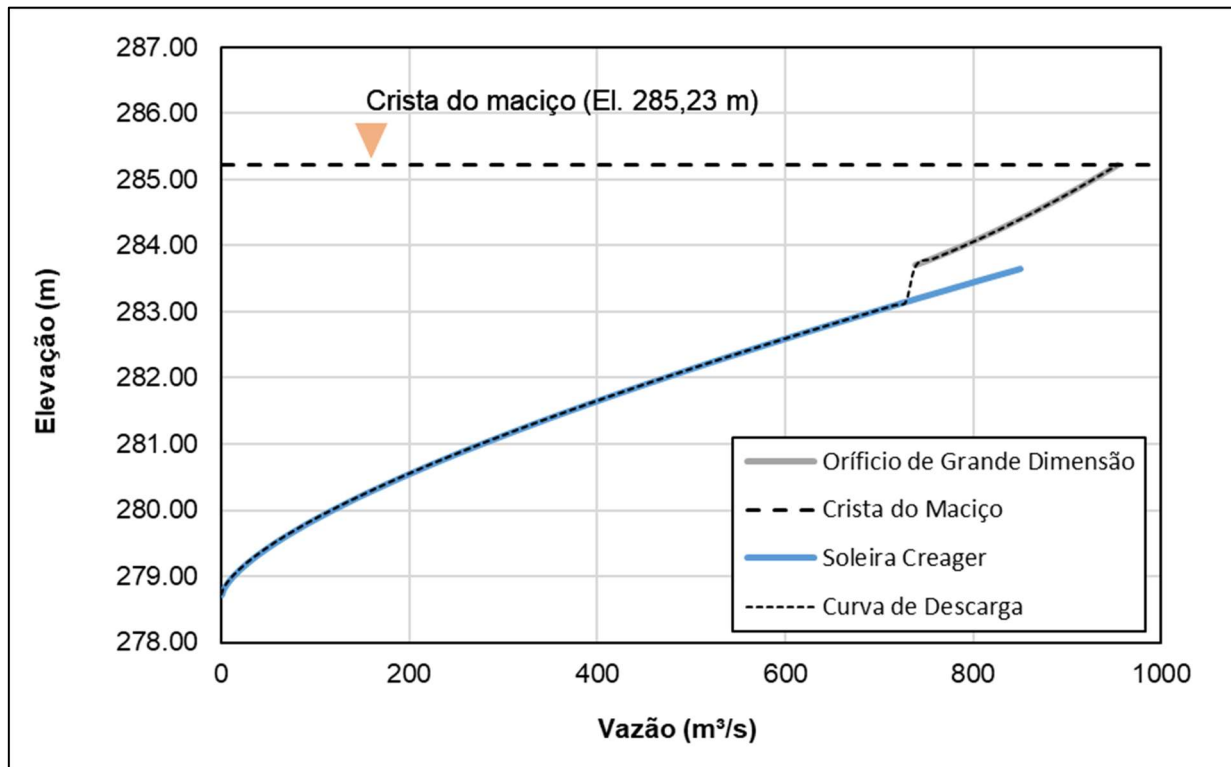
Figura 5.5 - Curva de descarga do vertedouro da PCH Nova Maurício.

A Tabela 5-4 e a Figura 5.5 apresentam a curva de descarga obtida para o vertedouro da PCH Nova Maurício.

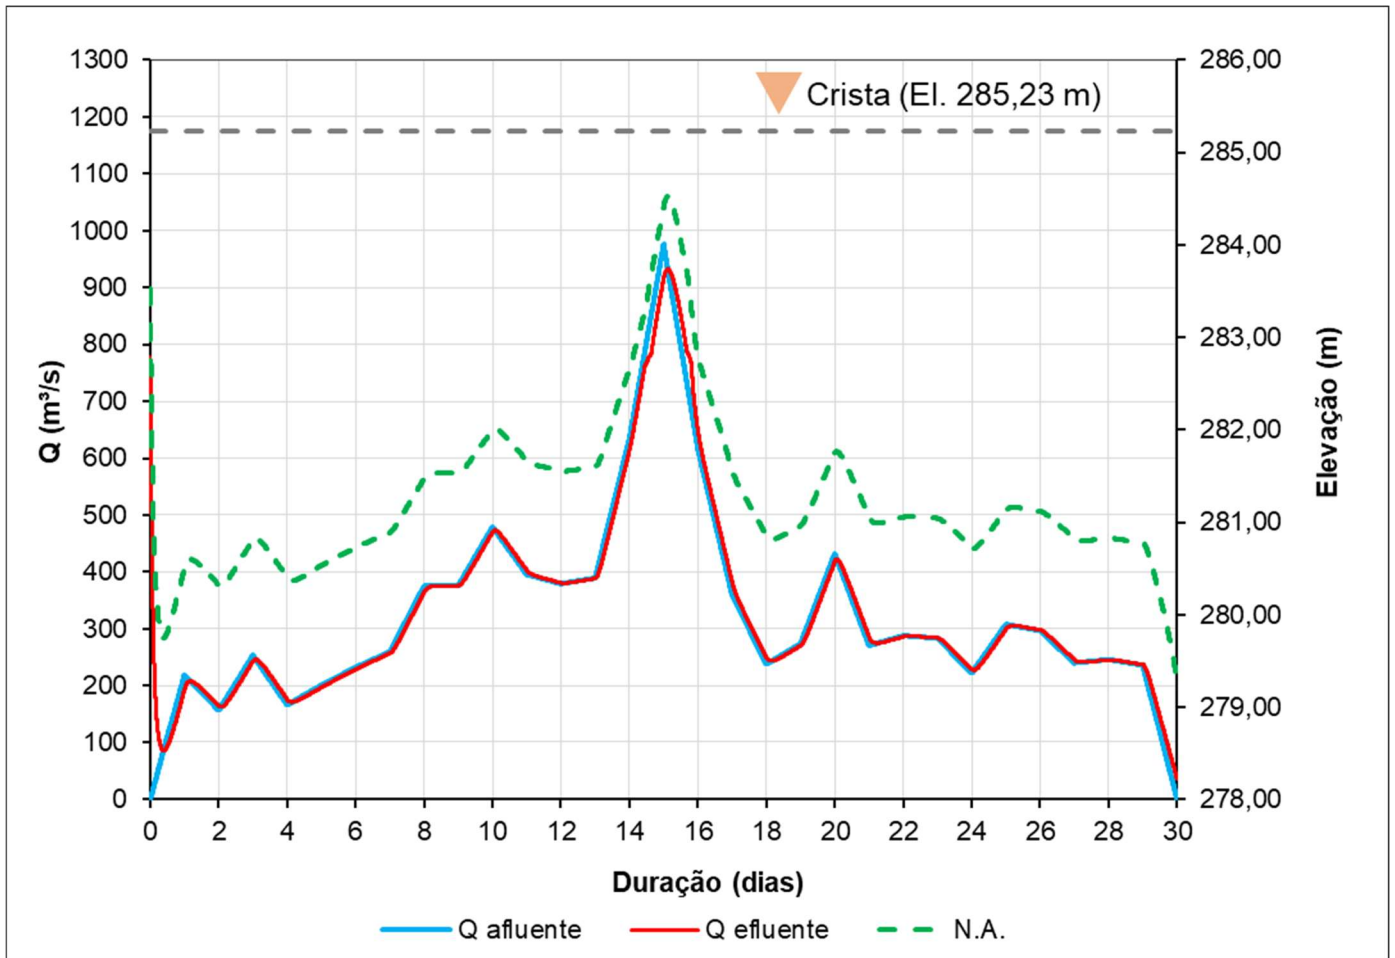
Figura 12.5 - Trânsito de cheias no reservatório da Barragem Nova Maurício considerando o hidrograma crítico associado ao TR 10.000 anos.

A modelagem hidrológica no *HEC-HMS* foi realizada para o tempo de retorno de 10.000 anos, considerando-se como entrada no modelo os dados das curvas cota x volume e cota x descarga apresentados as Tabela 5-3 e Tabela 5-4 respectivamente. O hidrograma adimensionalizado foi transformado em um hidrograma correspondente à vazão de pico TR 10.000 anos, apresentado na Tabela 12-4, e este foi inserido diretamente no modelo como uma fonte de vazão (*source*). A condição inicial do reservatório foi adotada como o N.A. operacional da barragem (283,53 m) e a simulação foi realizada para 30 dias. Os resultados obtidos são apresentados na Figura 12.5 e na Tabela 12-5.

Nota-se através da Figura 12.5 que, apesar da definição do N.A. inicial na cota 283,53 m, o reservatório é rapidamente rebaixado devido à consideração da abertura total das comportas durante todo o período da simulação. É verificado que o reservatório realiza um pequeno amortecimento da onda de cheia, rebaixando o pico efluente em aproximadamente 43,54 m<sup>3</sup>/s. Ainda, a borda livre obtida é superior ao valor mínimo de 0,50 m recomendado para barragens de concreto (ANA, 2016).

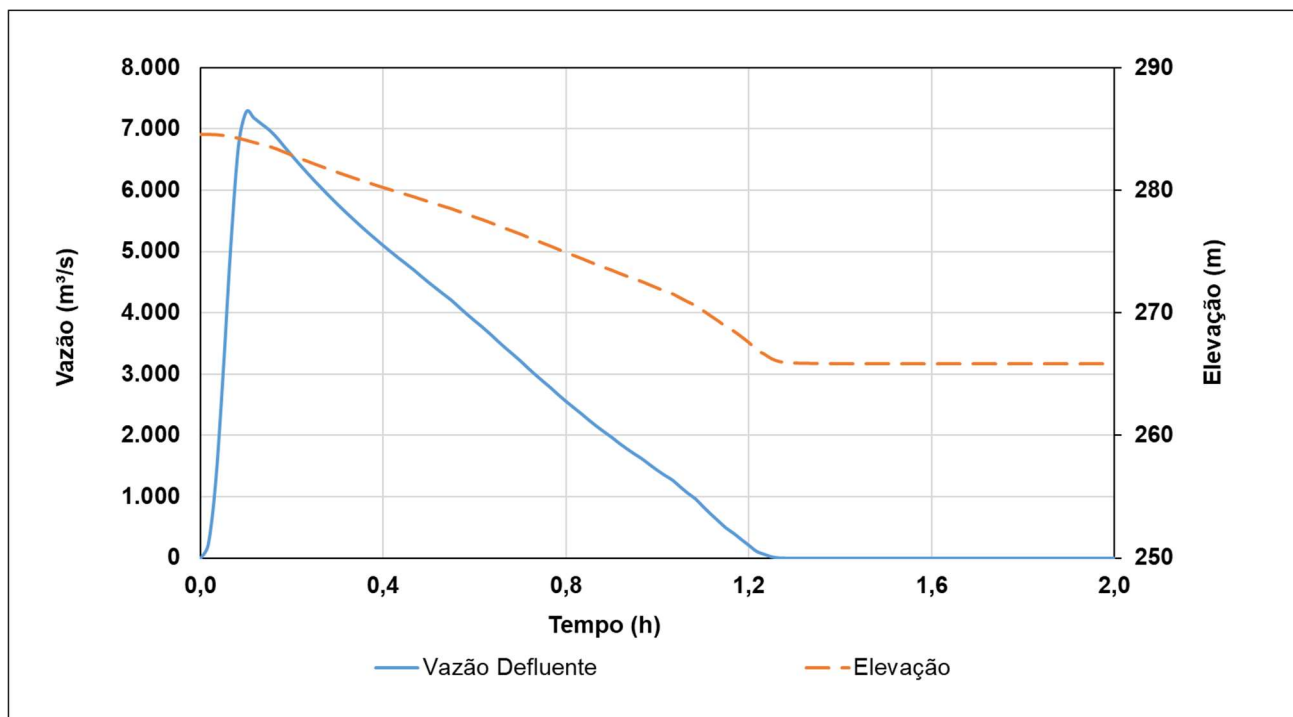
**Figura 12.8 - Hidrograma defluente da PCH Nova Maurício.**

Após definir todos os parâmetros para a ruptura, com o auxílio do software HEC-HMS 4.6, obteve-se o hidrograma de ruptura das estruturas. As Figura 12.8 apresenta a variação da vazão defluente ao reservatório e da elevação, com o tempo, já a Figura 12.9 apresenta a variação do volume e da elevação, com o tempo da PCH Nova Maurício.

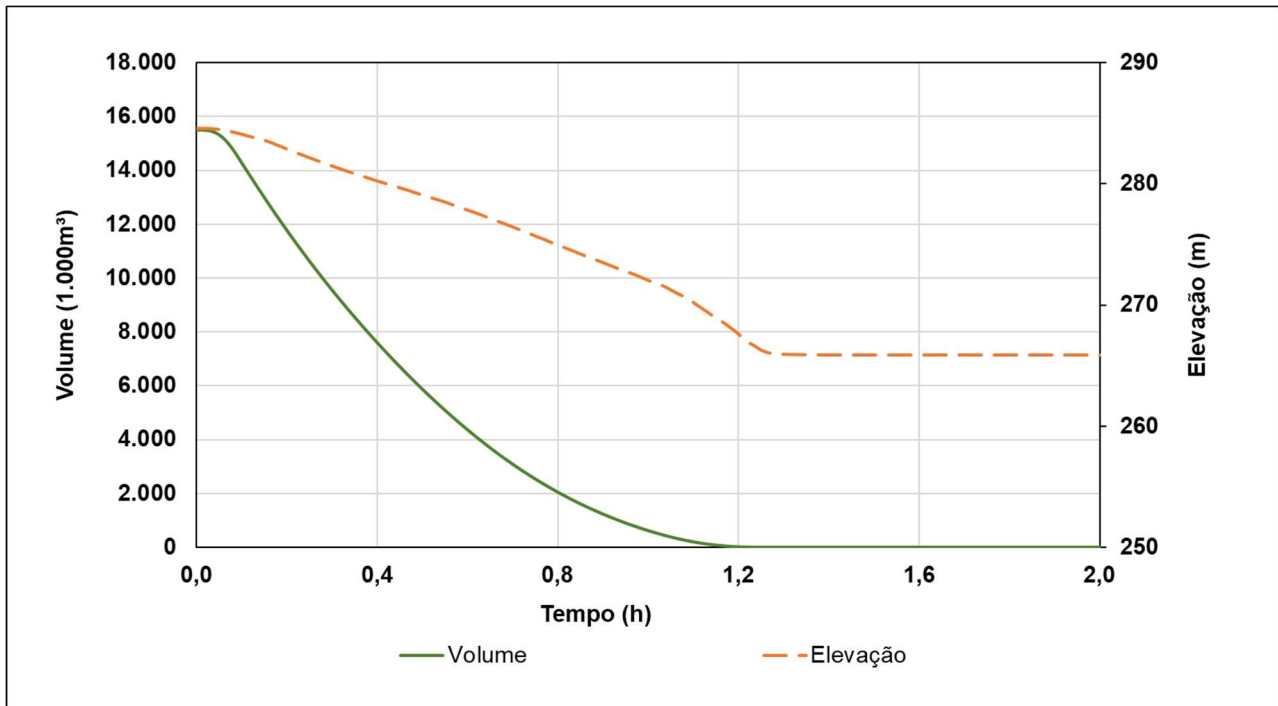
**Figura 12.9 - Hidrograma defluente da PCH Nova Maurício (Volume e Elevação).**
